## Bestämning av säkerhet mot vindlast av monteringsinfästningar

Click-in montage fästen av metall

### Sammanfattning: Klassificering enligt SS-EN 14351-1:2006+A2.2016

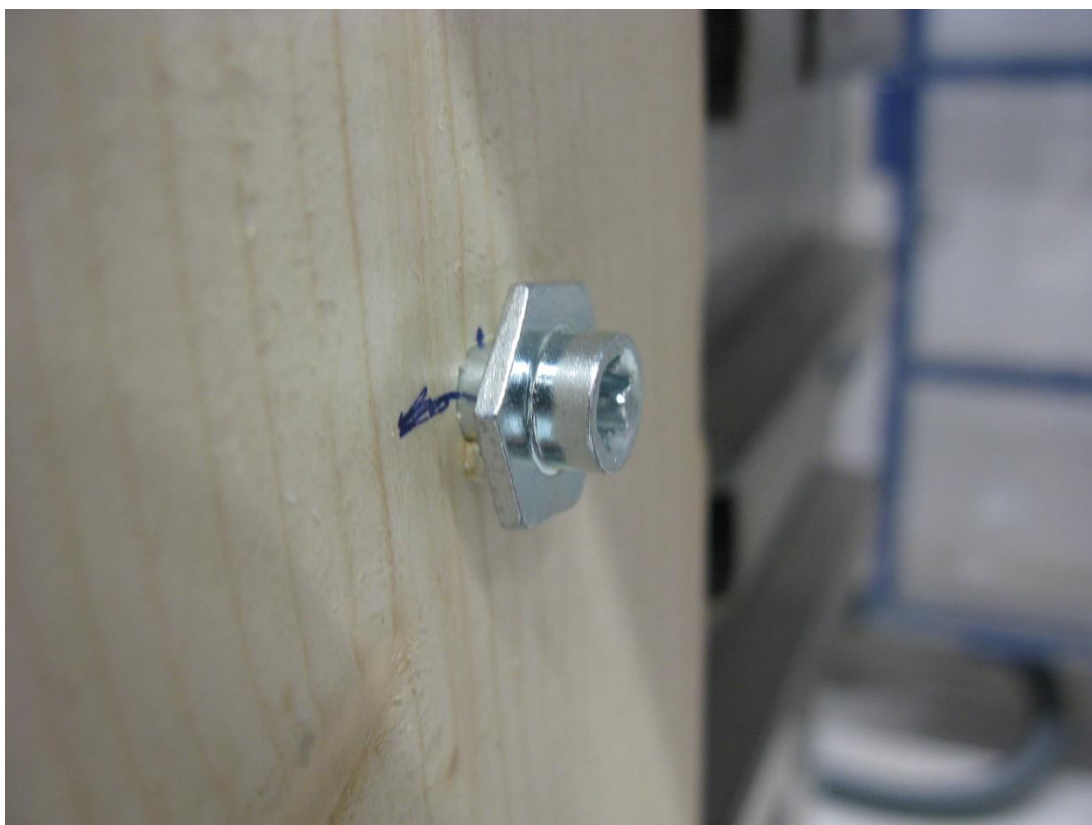
**Bild 2:** Montageskruvarna monterades direkt in i testriggens virke.

Infästningsskruvar monterades direkt in på testriggens virke, se bilder 2-3 i bilaga 1. Fönstret lyftes sedan på plats och fästena ”klickade” i position på skruvarna, och finjusterades med en nyckel. Två vertikala brädor monterades på insidan av fönstret för att representera stödet man vanligtvis skulle få från någon del av fasadkonstruktion, se bild 4 i bilaga 1.

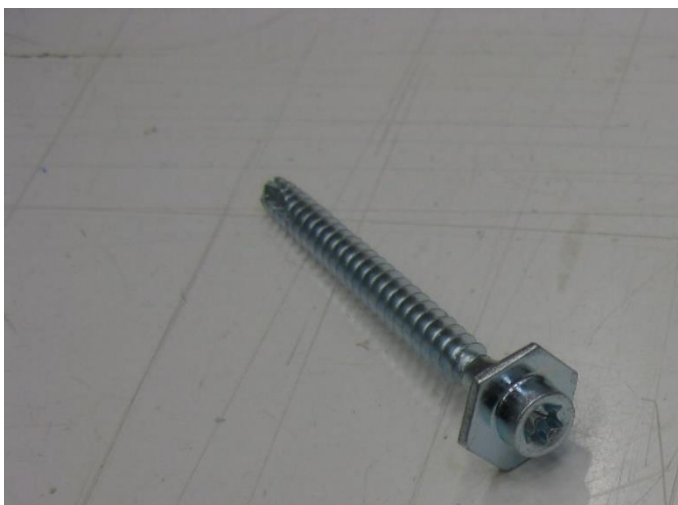
**Bild 3:** En montageskruv. Finjustering kan ske på 6-kantshuvudet när fönstret är monterat.

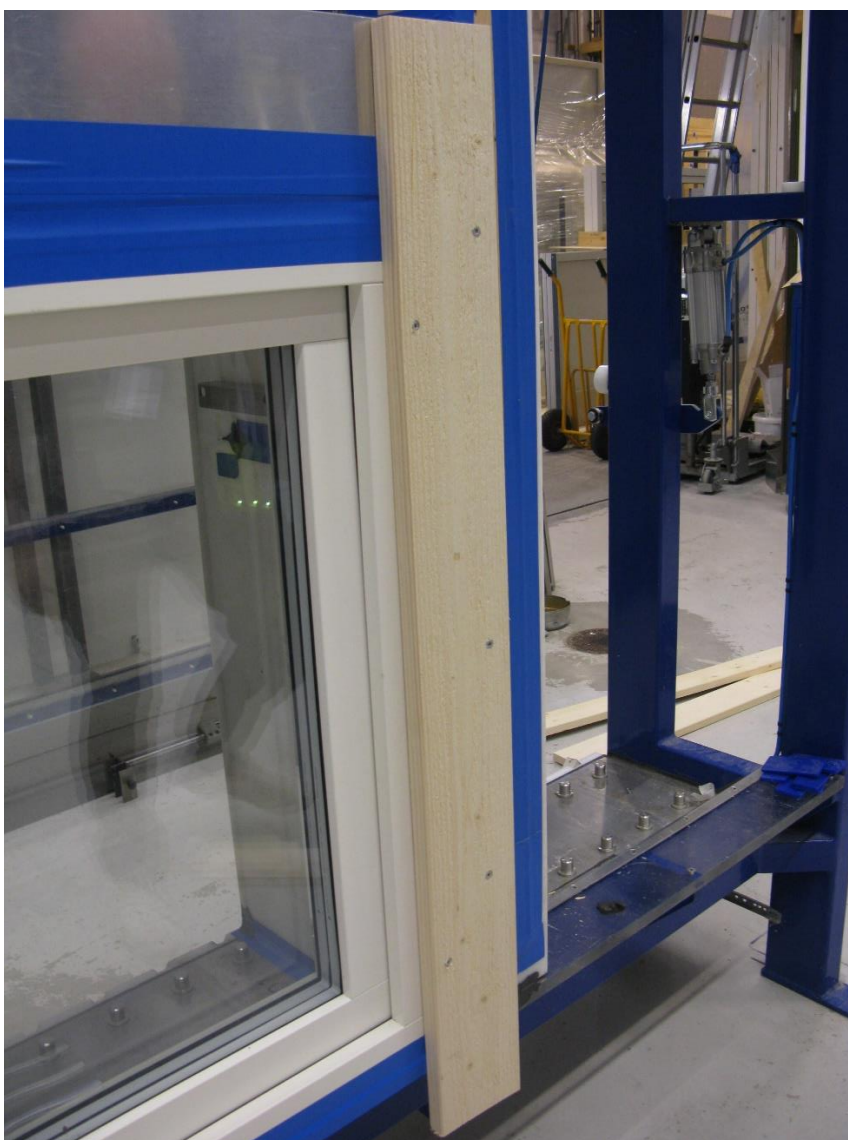
**Bild 4:** Fasad brädor monterades på fönstret som extra stöd, provning 1, och plockades bort för de andra provningar.

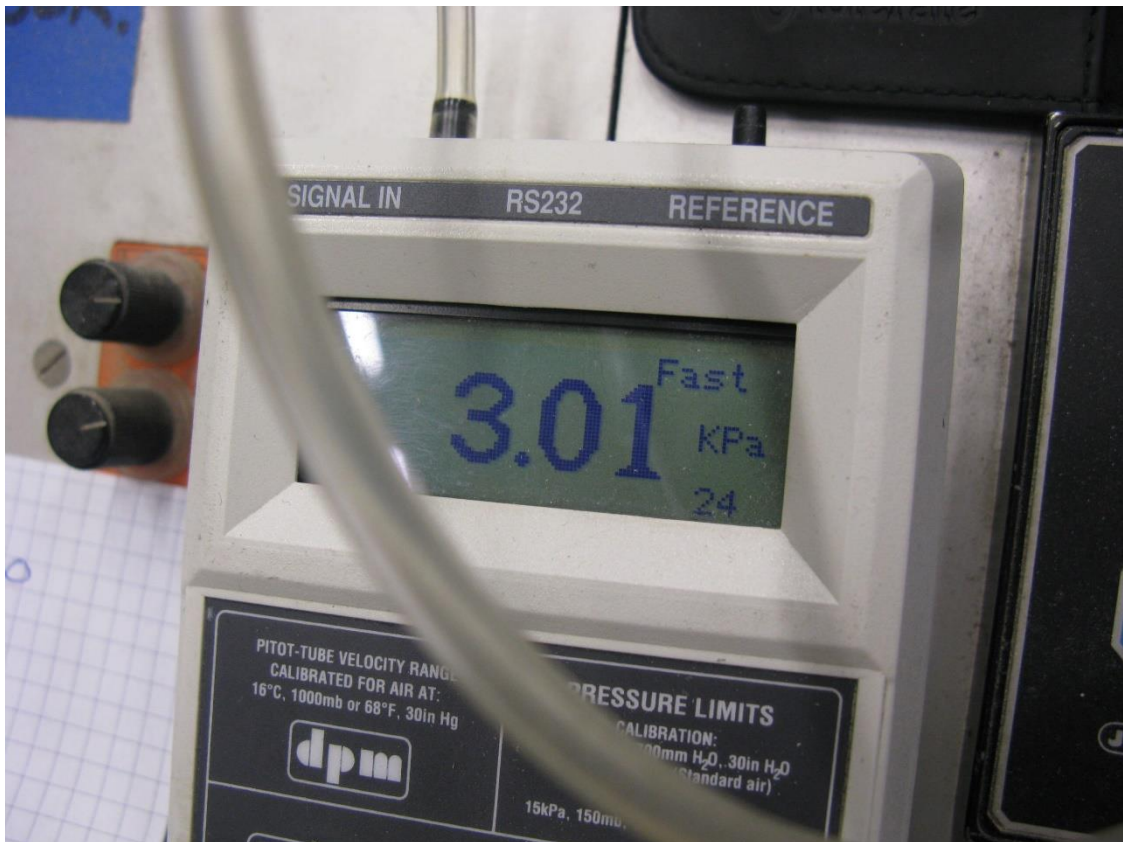
**Bild 7:** -+3000 Pa vindlast kördes i minst 60 sekunder vid provningen.

Stormsäkerhetsprovning utfördes enligt SS-EN 12211:2016, klass 5, med -3000 Pa undertryck först och + 3000 Pa övertryck därefter, under minst 60 sekunder (minst 7 sekunder  $\pm$  3 enligt standarden).

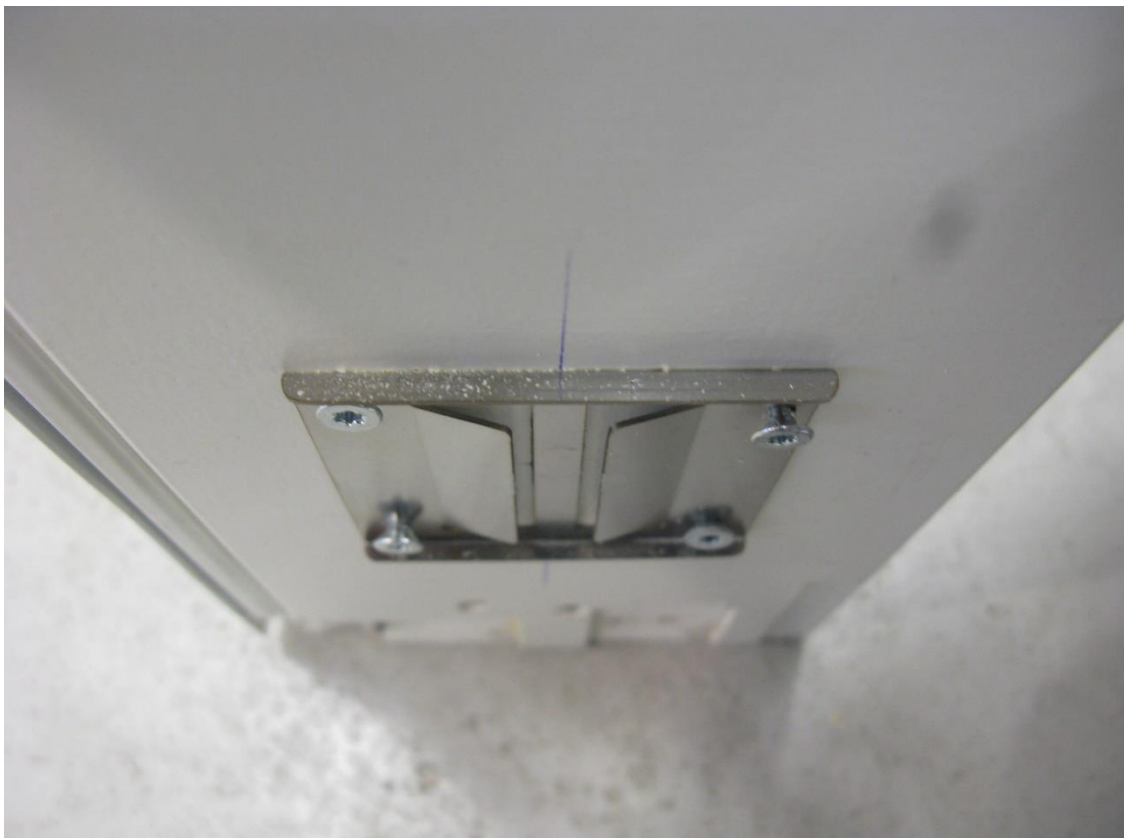
**Bild 8:** Inga skador noterades på fästena efter provningen.

Inga skador noterades på fästena eller montage skruvarna efter provningen, se bilder 8-9 i bilaga 1.
